Alles rot?

**Thermographie als Verfahren zur Optimierung
von Energieverbrauch, Raumklima und Technik**

Unternehmergespräch

12. März 2015

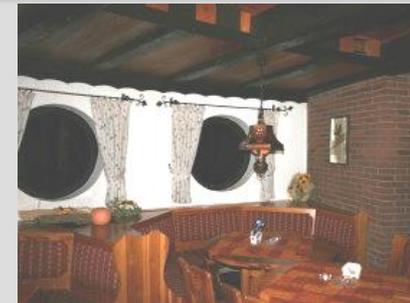
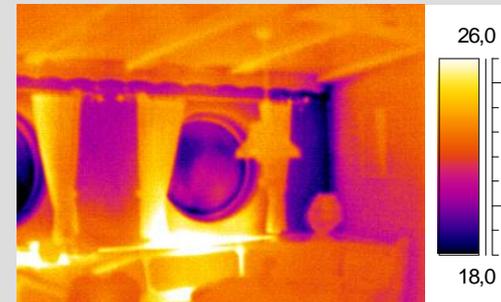
*Wärmeverluste durch Heizkörper
Heizkosten 24 Euro/m²*

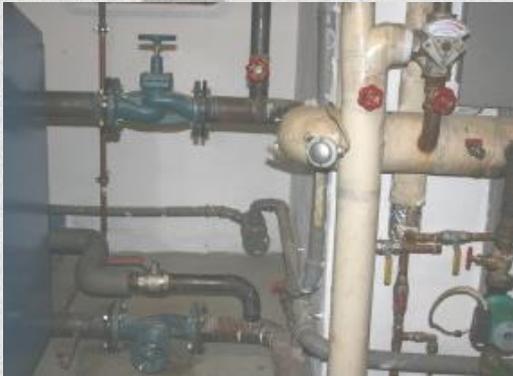
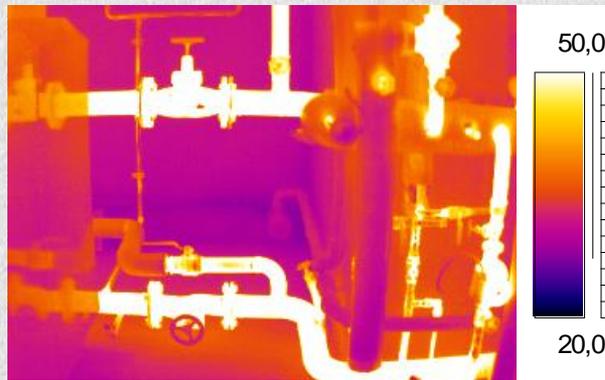
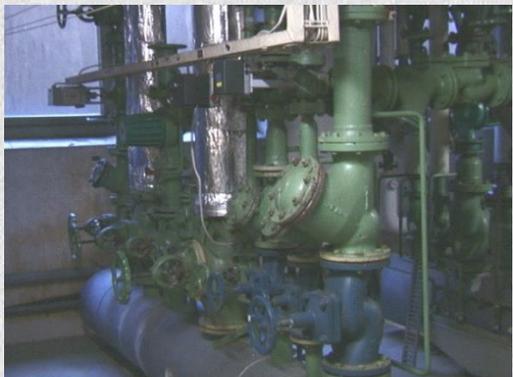
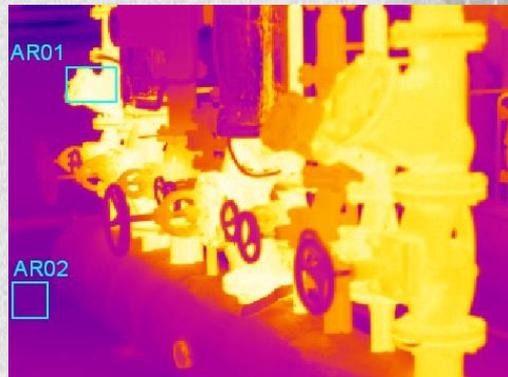
Heizung

*Ungedämmte Heizungsrohr
im Heizungskeller
EnEV-Nachrüstung*

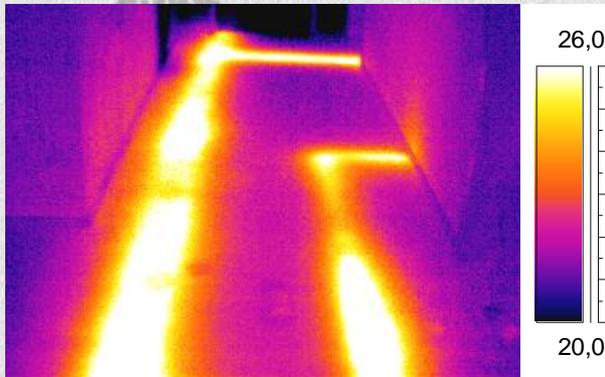
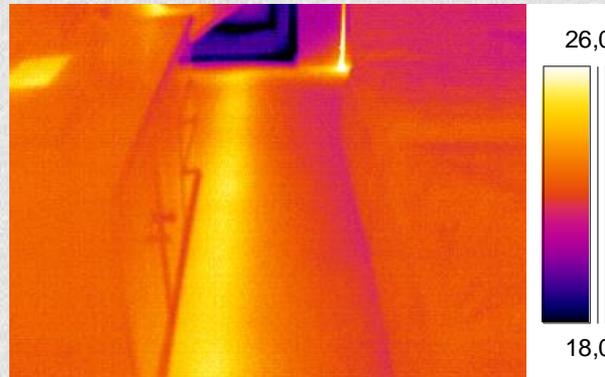
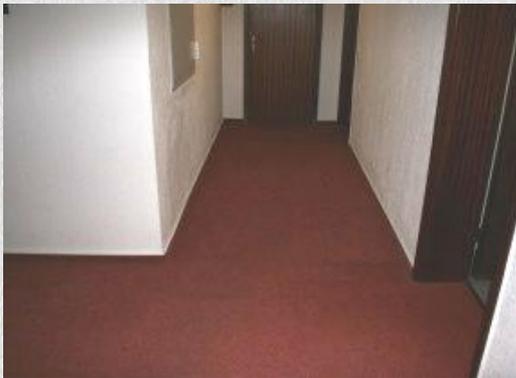
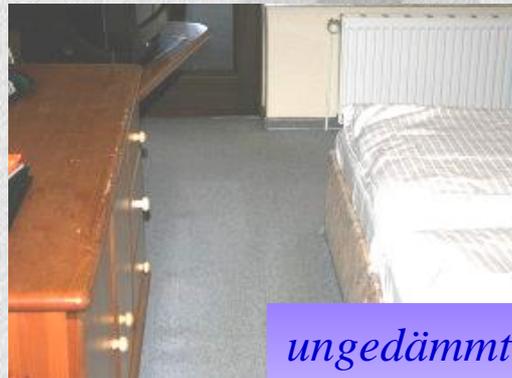
Heizung

ungedämmte Heizungsrohre:

- *ungeregelte Heizleistung*
- *„Fußbodenheizung“*

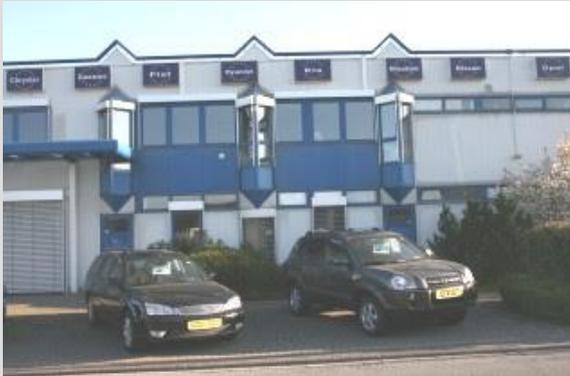
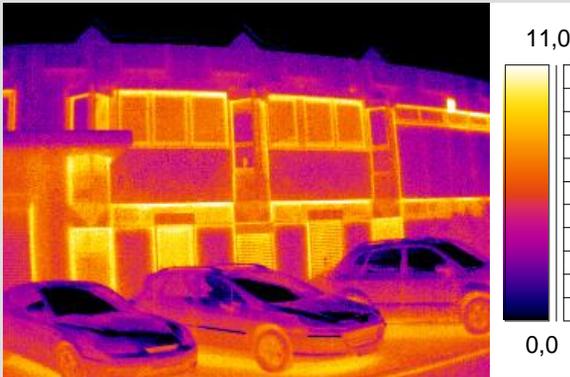
*dunkle Fassadenfarbe →
Oberflächentemperatur 70 - 80°C*

Flachdach

Schlechtes thermisches Design

→ Klimatisierung erforderlich

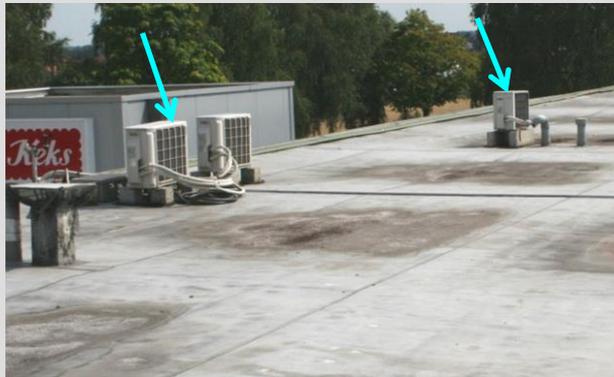
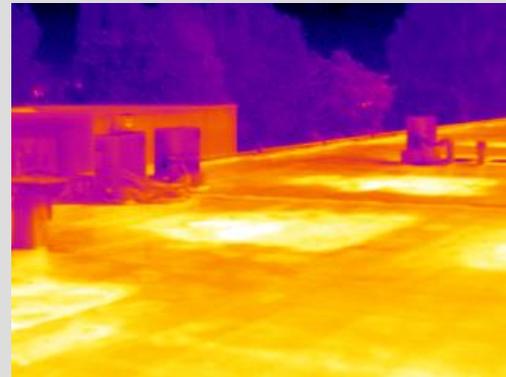
Klimatisierung

Kondensator auf dem Flachdach in der prallen Sonne

Temperaturen 60- 70°C

Schlechtes thermisches Design → schlechte Effizienz

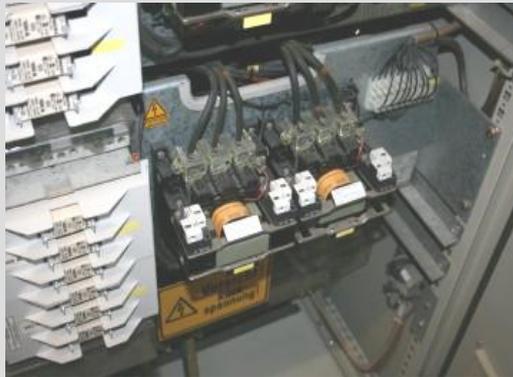
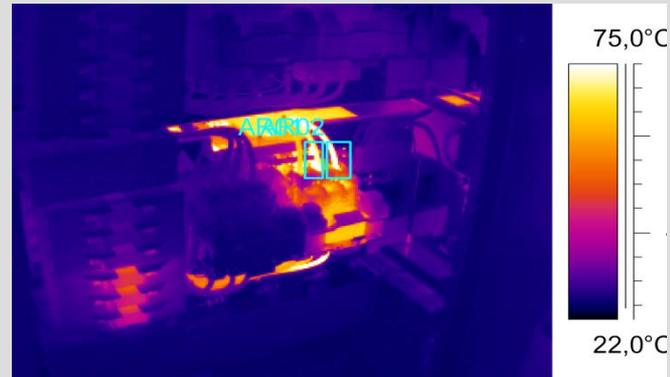
Blindstrom-Kompensationsanlage

Kontakte fehlerhaft
Kabeltemperatur 98,2°C

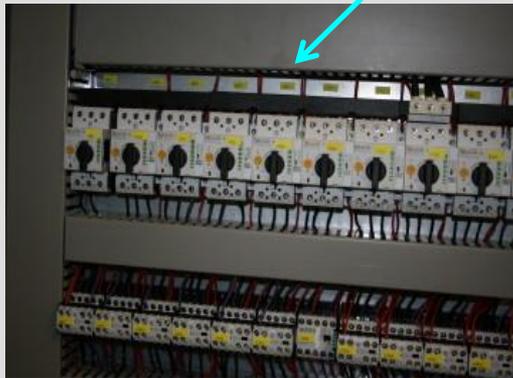
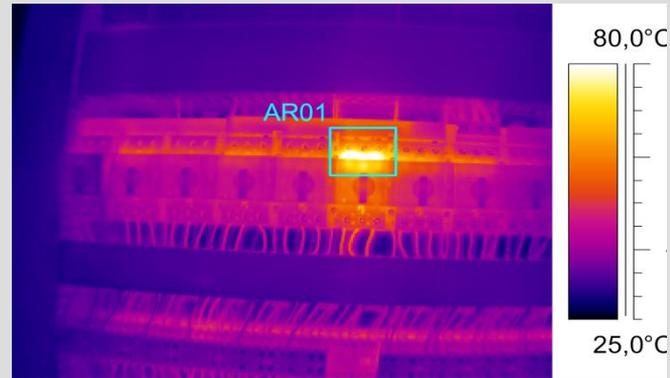
Lüftungsanlage
Motorschuttschalter
Temperatur 94,6°C

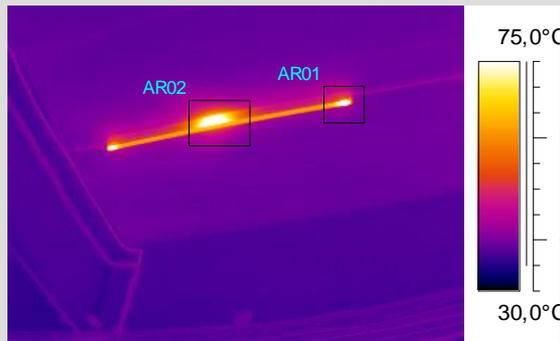
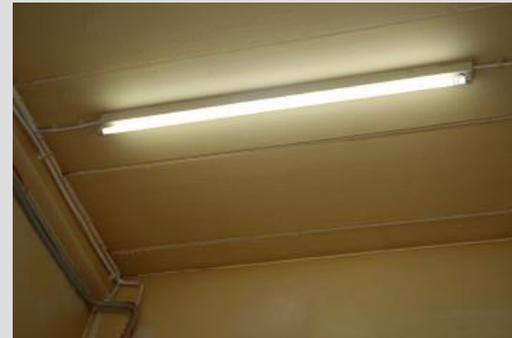
Leuchtstoffröhren
Defekte Elektrode bis 180°C
Kabelbrand
