PTA Physikalisch-Technische Analysen GmbH

Optimierung im Gebäudebestand

Kommunaler Erfahrungsaustausch Energie

11.Dez.2014

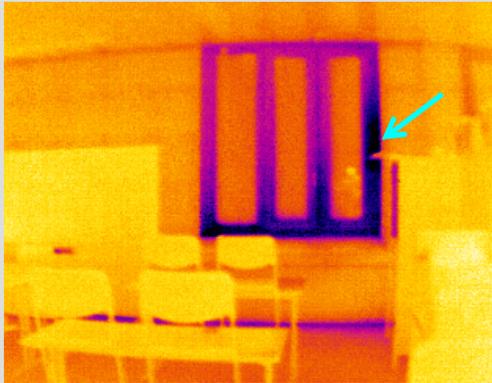
Qualitätskontrolle-Fenster

Glasdichtung
Falzdichtung
Fensteranschluss (Leibung, Fensterbank
Profilaufbau (thermische Trennung)
Mechanik

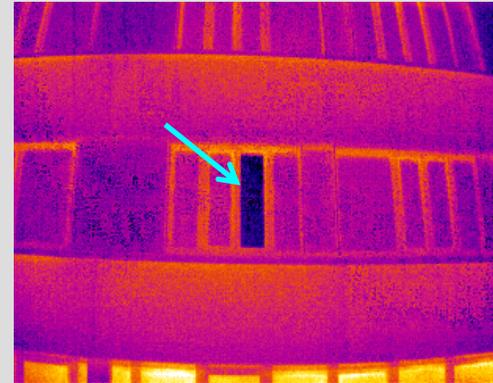
Zusammenbau der Scheiben
Metallisierung auf der Außenseite

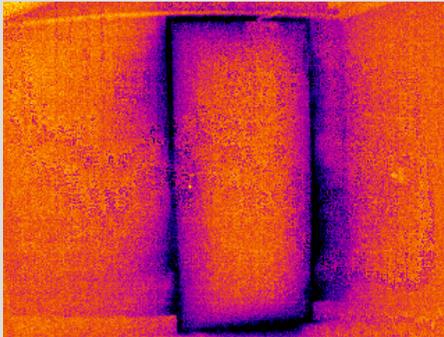
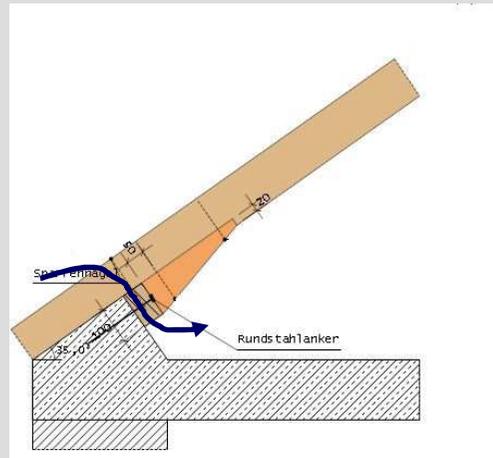
Qualitätskontrolle-Dachdämmung

Zwischensparrendämmung
Abdichtung mangelhaft
(am Trauf und/oder am Ortgang)

- kalte Luft strömt ins Treppenhaus
- Dämmung weitgehend unwirksam

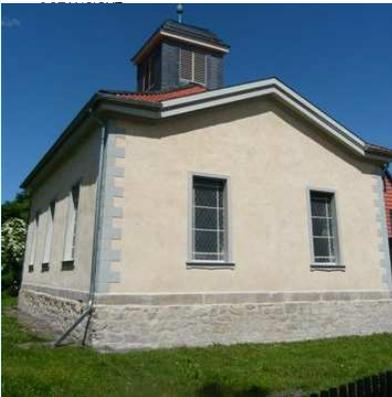
Beispiel: Dorfkirche

Restaurierung Denkmalschutz Bj 1835

- Außen-/Innendämmung der AW
- Aufbau der Holzbalkendecke
- Zukünftige Beheizung

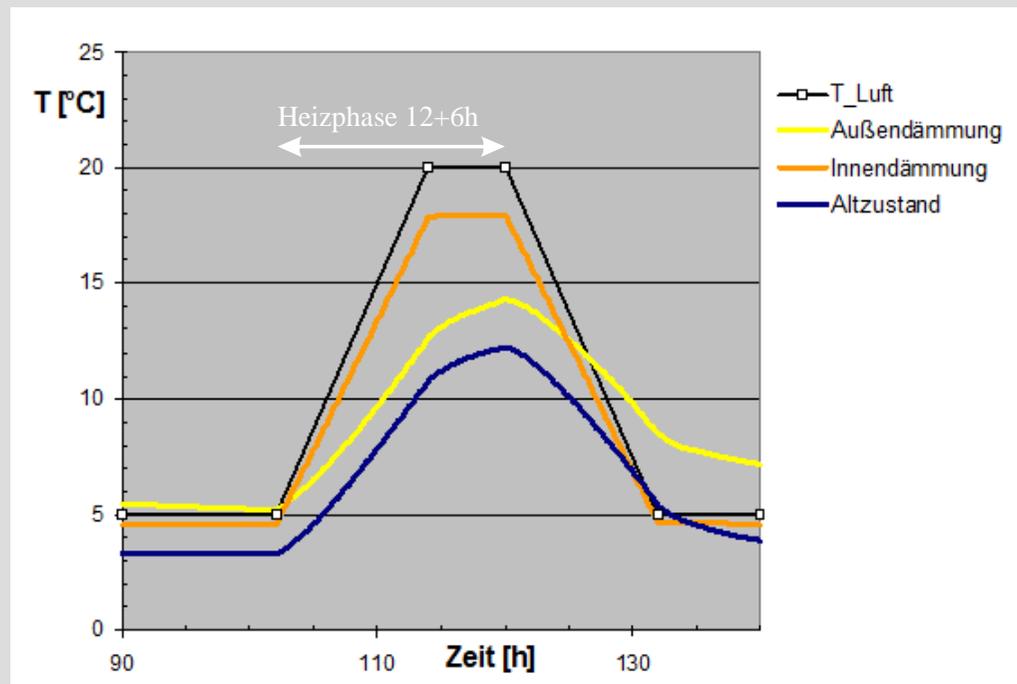
Einfluss sporadischer Nutzung
➔ thermische Simulation
